PROCESO DE INTERVENCIÓN DE DOS SILLONES FRAILEROS DEL SIGLO XVI PERTENECIENTES A FERNANDO DE LOAZES, DEL PATRONATO HISTÓRICO - ARTÍSTICO DE LA CIUDAD DE ORIHUELA

Elisa Martínez Zerón

Resumen: Estudio técnico del estado de conservación y proceso de intervención de dos sillones fraileros del siglo XVI propiedad del Patronato Histórico-Artístico de Orihuela que pertenecieron a don Fernando de Loazes y la Orden de Predicadores.

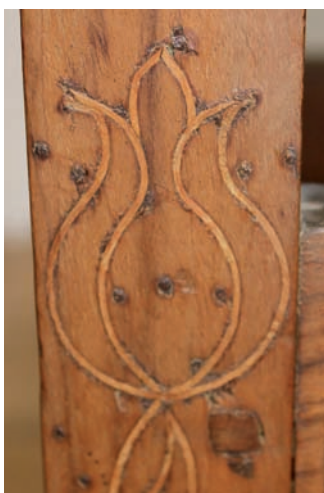
El trabajo decorativo de las zonas frontales en patas y chambrana (Fig. 6 y 7) está realizado mediante la técnica de la taracea, que consiste en embutir a presión en el dibujo previamente inciso una madera más blanda que la de soporte y con otro tono para crear la ornamentación; también se resaltan los esgrafiados³ en los escudos mediante la aplicación de alguna sustancia untuosa y colorante, que en este caso por su tono oscuro intenso pudo ser brea o alguna mezcla de resinas naturales con pigmentos como la nogalina o el negro carbón. El motivo ornamental es el que determina la propiedad y ubicación en el Colegio de Predicadores, ya que en el centro se observa el escudo de don Fernando de Loazes flanqueado por los escudos de la orden dominica (Fig. 8).

Fig. 6. Detalle del trabajo en taracea de la pata. Foto: Elisa Martínez Zerón.

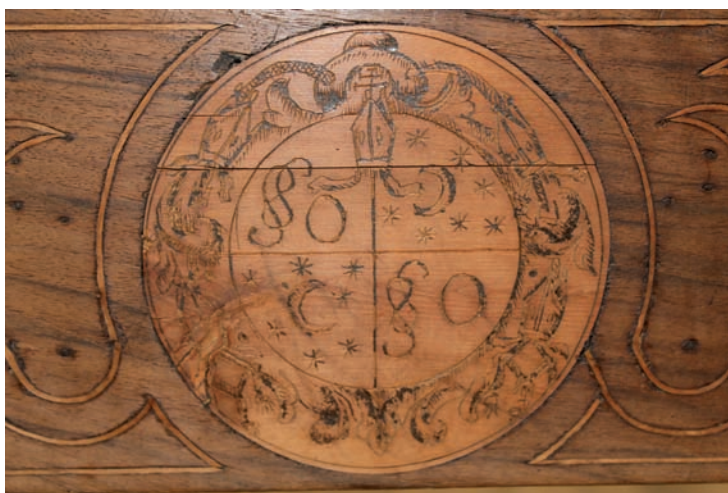
Fig. 7. Detalle del esgrafiado del escudo de Loazes en la chambrana. Foto: Elisa Martínez Zerón.

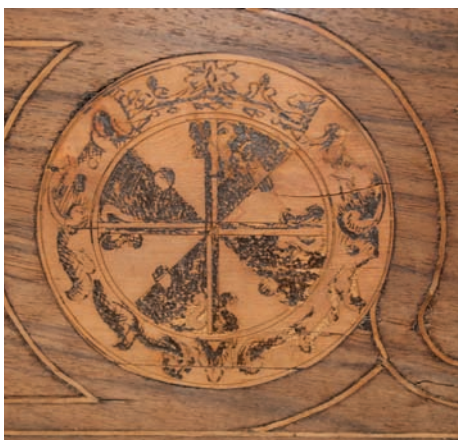
Fig. 8. Detalle del escudo de la Orden de Predicadores en la chambrana. Foto: Elisa Martínez Zerón.

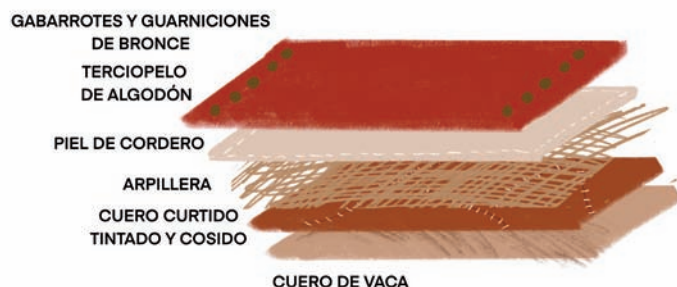
La sucesión de capas que conforman el asiento estaría formada por (Fig. 10):

- Cuero grueso de vaca 5 mm fijado con clavazón de clavos de forja a la estructura base de nogal con agujeros cosidos de manera rudimentaria mediante tiras de la misma piel para asegurar la estabilidad.
- Cuero de vaquettilla 4 mm con varias piezas cosidas entre sí con hilo de algodón.
- Tela de arpillera adherida al estrato de cuero mediante cola natural (cola de pieles).
- Piel de cordero, que no va adherida sino cosida al resto por los laterales pares mediante hilo grueso de algodón.
- Terciopelo de algodón rojo

Fig. 10. Infografía que detalla la sucesión de capas del asiento. Foto: Elisa Martínez Zerón.
